Plaka: 34SRP19

Marka/Model: Mercedes-Benz Viano

Şase No WDF63981513783331

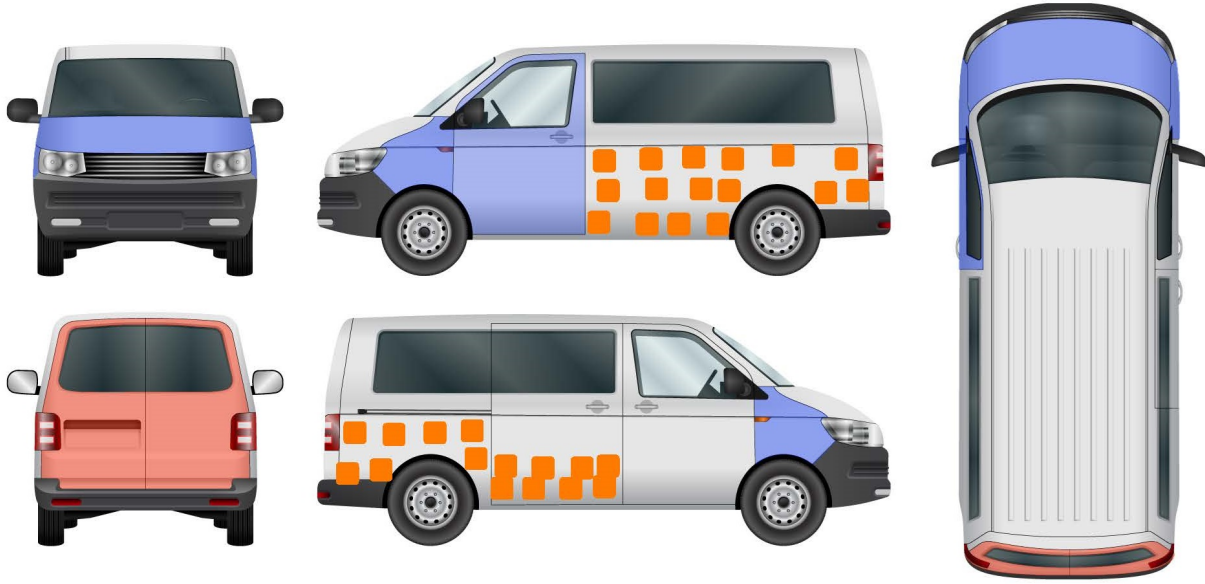
■ DEĞİŞEN ■ BOYA ■ LOKAL BOYA ■ ORJ : ORJİNAL | DEĞ : DEĞİŞİM | ONR : ONARIM

PARÇA ADI	ORJ	BOY	LKL	DEĞ	S.T	AÇIKLAMA	PARÇA ADI	ORJ	BOY	LKL	DEĞ	S.T	AÇIKLAMA
Sol Ön Çamurluk		✓					Sağ Marşpiyel						PLASTİK
Sol Ön Kapı		✓					Sol Marşpiyel						PLASTİK
Sol Arka Kapı	✓						Sağ Üst Direk	✓					
Sol Arka Çamurluk			✓				Sağ İç Direk	✓					
Kaput		✓				AYAR	Sol Üst Direk	✓					
Tavan	✓					VERNİK SOYULMASI	Sol İç Direk	✓					
Bagaj				✓			Arka Panel						EZİK
Sağ Arka Çamurluk			✓				Bagaj Havuzu	✓					
Sağ Arka Kapı			✓				Sağ Ön Şase	✓					
Sağ Ön Kapı	✓						Sol Ön Şase	✓					
Sağ Ön Çamurluk		✓					Sağ Arka Şase	✓					
Ön Panel						PLASTİK SÖK , TAK	Sol Arka Şase	✓
